NUEVO LAREDO, Tamaulipas a 11 de Julio del 2019 por Agencia RN Noticias (Boletín) .-

En menor tiempo del estimado, el personal de la Comisión Municipal de Agua Potable y Alcantarillado -COMAPA-, resolvió la fuga registrada esta madrugada en una línea de 30 pulgadas de diámetro que surte a las colonias del sur de la ciudad.

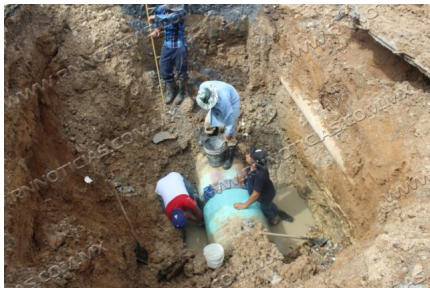
El efecto corrosivo de la tierra y agua, la vibración provocada por el paso de vehículos de alto tonelaje y variaciones normales de presión en el traslado del líquido, dañaron los tornillos de bronce de una abrazadera anterior con más de 5 años de servicio, lo que provocó la fuga de agua durante la madrugada.

Las cuadrillas operativas del organismo colocaron abrazaderas de acero inoxidable (Clamp) para sustituir la parte dañada de la red, luego de retirar gran cantidad de tierra y lodo con el auxilio de dos retroexcavadoras.
